**ΠΟΡΙΣΜΑ ΔΙΕΡΕΥΝΗΣΗΣ ΑΤΥΧΗΜΑΤΟΣ
ΑΕΡΟΣΚΑΦΟΥΣ SX-AGE SOCATA TB9
ΣΤΟ ΑΕΡΟΔΡΟΜΙΟ ΜΕΓΑΡΩΝ (LGMG)
ΤΗΝ 08^Η ΝΟΕΜΒΡΙΟΥ 2013**

**ΠΟΡΙΣΜΑ ΔΙΕΡΕΥΝΗΣΗΣ ΑΤΥΧΗΜΑΤΟΣ
05 / 2022**

**Αεροσκάφος SX-AGE SOCATA TB9
στο αεροδρόμιο Μεγάρων (LGMG)
την 08^η Νοεμβρίου 2013**

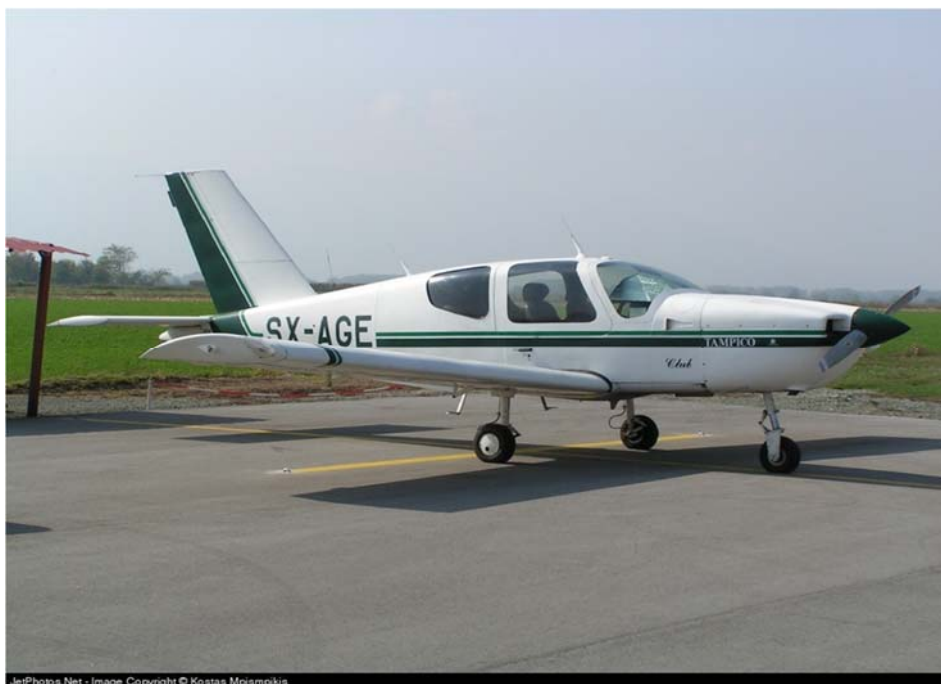
Φωτ. 1: Φωτογραφία του α/φους SX-AGE.

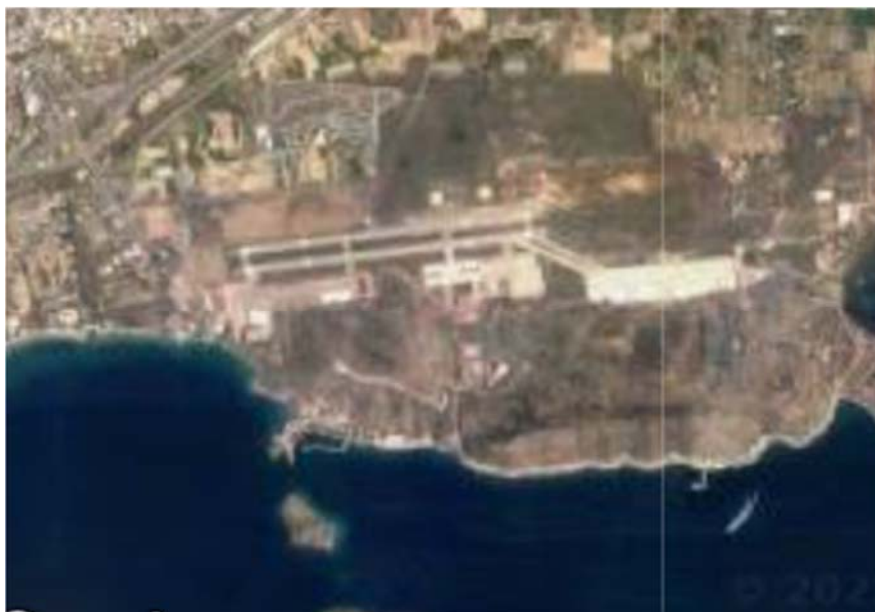
Εικ. 1 (συνέχεια): Διαστάσεις Διαδρόμου 08R/26L 3953 ft x 125 ft (1205 m x 38 m).

Κλίση: 12 feet MSL (4 m MSL).
